| Engine group | 15 | Type | 15LD 350 | |

Modificata guarnizione testa e coppia di serraggio viti fissaggio testa.  
 Modification du joint de culasse et couple de serrage des vis de fixation de la culasse.  
 Head gasket and head fixing bolt driving torque modified.  
 Zylinderkopfdichtung und Anzugsmoment der Befestigungsschrauben des Zylinderkopfes geändert.

CIRCOLARE TECNICA  
 CIRCULAIRE TECHNIQUE  
 SERVICE LETTER  
 TECHNISCHES RUNDSCHREIBEN  
 CIRCULAR TECNICA

| Visto/approvazione<br><i>Marco Bui</i> | N. 150012 |

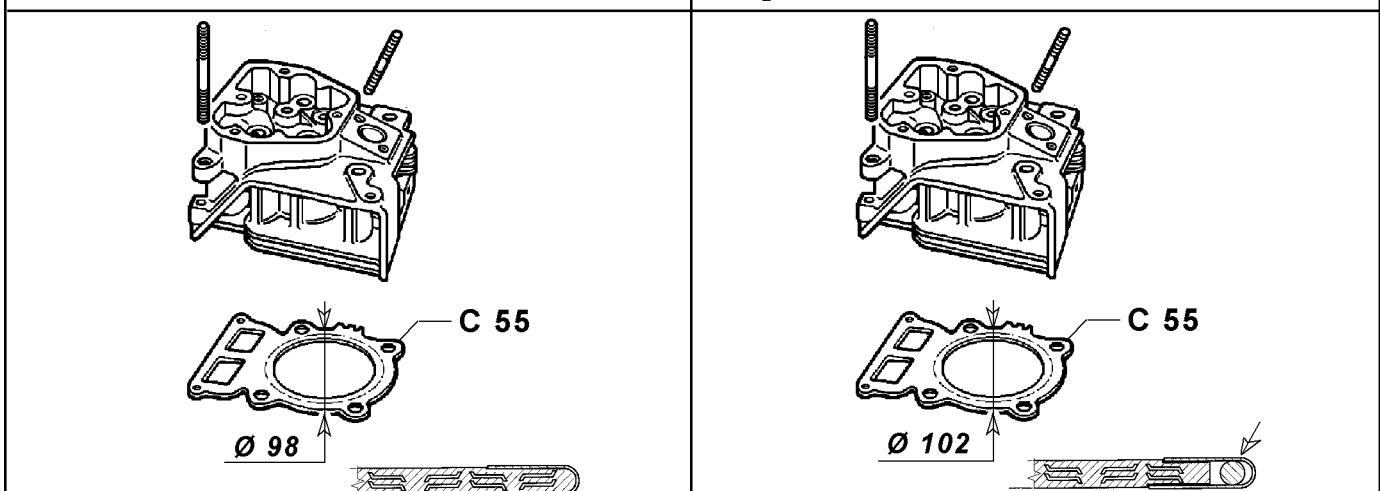
Le nuove guarnizioni differiscono da quelle antemodifica per il profilo esterno che passa da Ø 98 a Ø 102 e per la presenza di un filo di ferro zincato in prossimità della bordatura. Le guarnizioni antemodifica sono fornite ad esaurimento e poi sostituite dalle nuove. Le guarnizioni antemodifica di spessore 1,3 vengono eliminate e non sostituite.

The new gaskets differ from those prior to modification in their external profile which changes from Ø 98 to Ø 102 owing to a galvanized iron wire near the edge.

| FIG. | MATR./REF./P.NO | Q.ty | FIG. | MATR./REF./P.NO | Q.ty |
|---|---|---|---|---|---|
| C 55 | 4730.551 197 E | 1,0 (0) 1 | C 55 | 4730.735 197 I | 1,0 (0) 1 |
| ,, | 4730.552 197 E | 1,1 (1) 1 | ,, | 4730.736 197 I | 1,1 (1) 1 |
| ,, | 4730.553 197 E | 1,2 (2) 1 | ,, | 4730.737 197 I | 1,2 (2) 1 |
